**RELATÓRIO TÉCNICO DE VISITA IN LOCO**  
**ÀS OBRAS DE CONSTRUÇÃO DE UNIDADES ESCOLARES**

| <b>UNIDADE AUDITADA</b> | <b>CRAS – Centro de Referência de Assistência Social / SCFV – Serviço de Convivência e Fortalecimento de Vínculos.</b> |

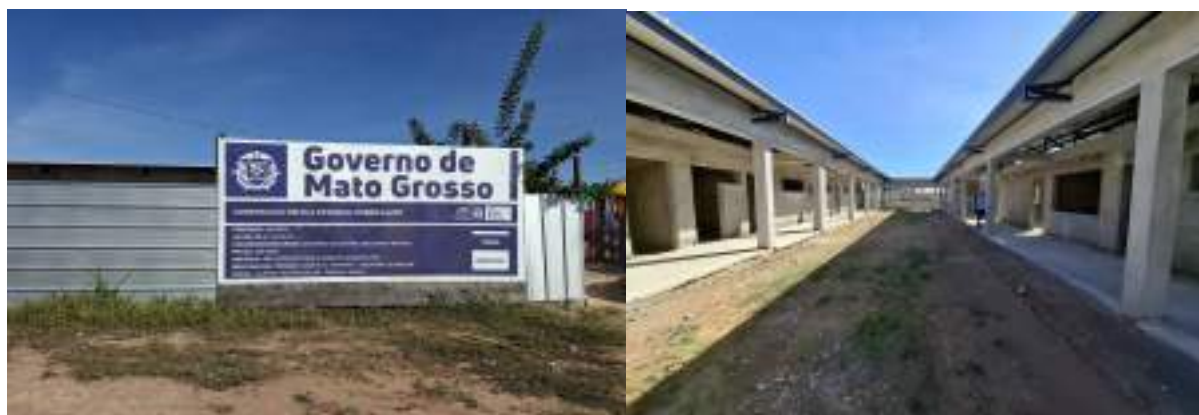
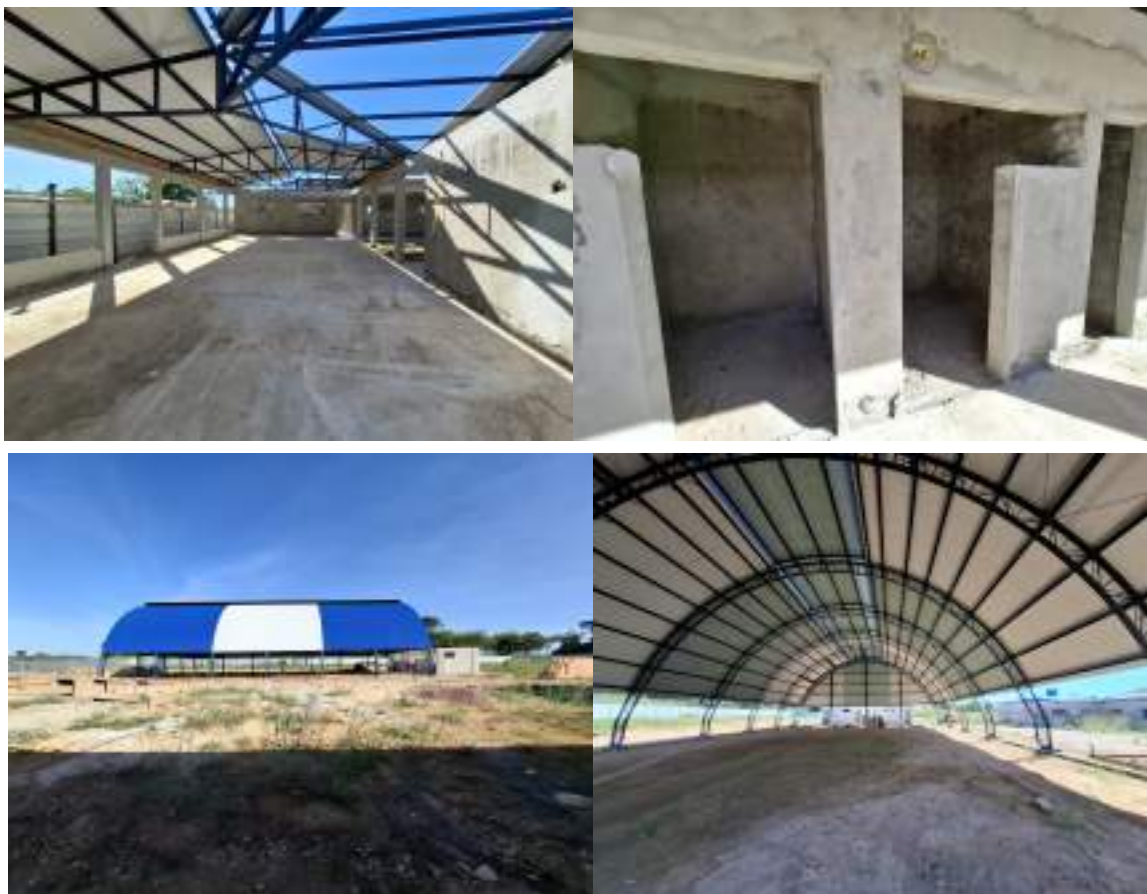
### 2.1) Obra Escola – Assentamento Zumbi

A obra localizada no Assentamento Zumbi apresenta avanço físico aproximado de **30%** (trinta por cento), sendo a unidade com maior nível de execução entre as analisadas. Contudo, cumpre destacar que **não se trata de obra iniciada integralmente no atual contrato**, tendo sido verificado que os serviços foram iniciados anteriormente e permaneceram paralisados por período prolongado. Dessa forma, parte do avanço observado decorre de execução pretérita, não refletindo integralmente o desempenho atual da contratada.

Durante a visita, constatou-se que a edificação se encontra com a etapa de reboco já concluída em parte significativa da estrutura, evidenciando que a obra já ultrapassou a fase estritamente estrutural e se encontra em transição para etapas subsequentes.

No momento da inspeção, foi observada a presença de aproximadamente **09** (nove) trabalhadores no canteiro de obras. Apesar de apresentar melhor evolução relativa, o percentual ainda se mostra significativamente inferior ao previsto no cronograma, exigindo aceleração dos serviços.

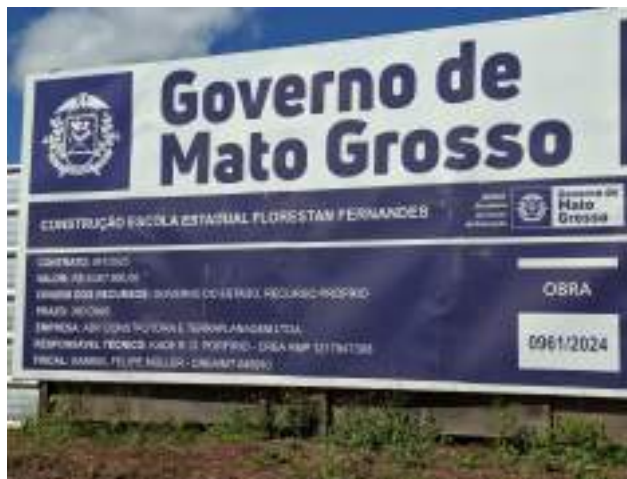
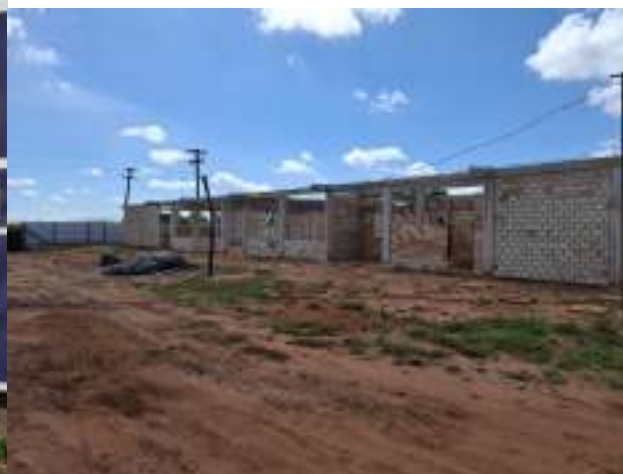
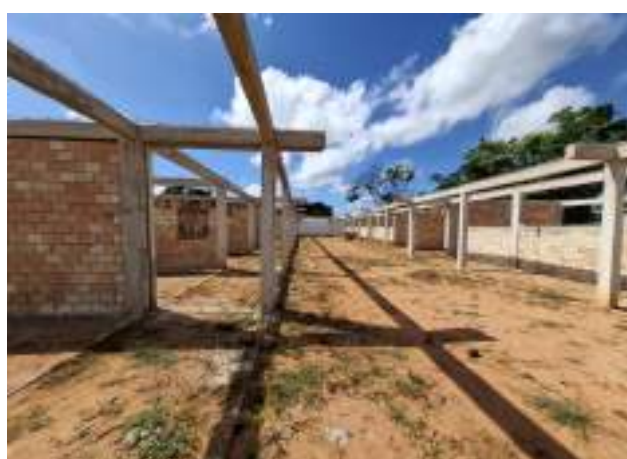
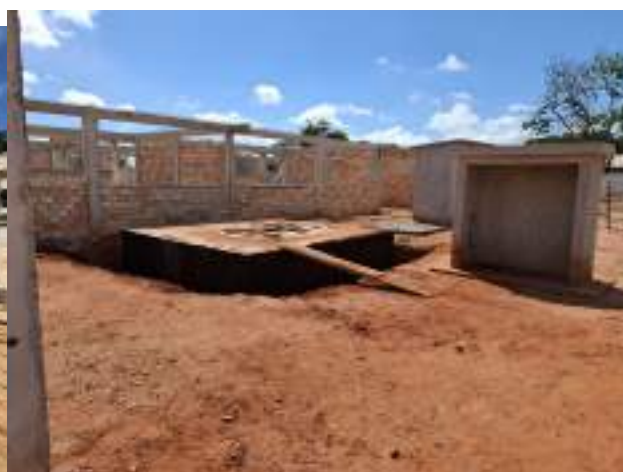
## 2.2) Obra Escola – Assentamento 12 de Outubro

A obra localizada no Assentamento 12 de Outubro apresenta avanço físico estimado em **22%** (vinte e dois por cento), encontrando-se em estágio inicial/intermediário de execução.

Verificou-se que os serviços estão concentrados na fase de assentamento de tijolos, não sendo identificadas frentes de trabalho relacionadas às etapas de instalações elétricas, hidrossanitários ou acabamento.

Durante a visita, constatou-se a presença de aproximadamente **06** (seis) trabalhadores, quantitativo considerado reduzido diante da dimensão da obra e do prazo contratual, o que pode comprometer o ritmo de execução e contribuir para o atraso verificado.

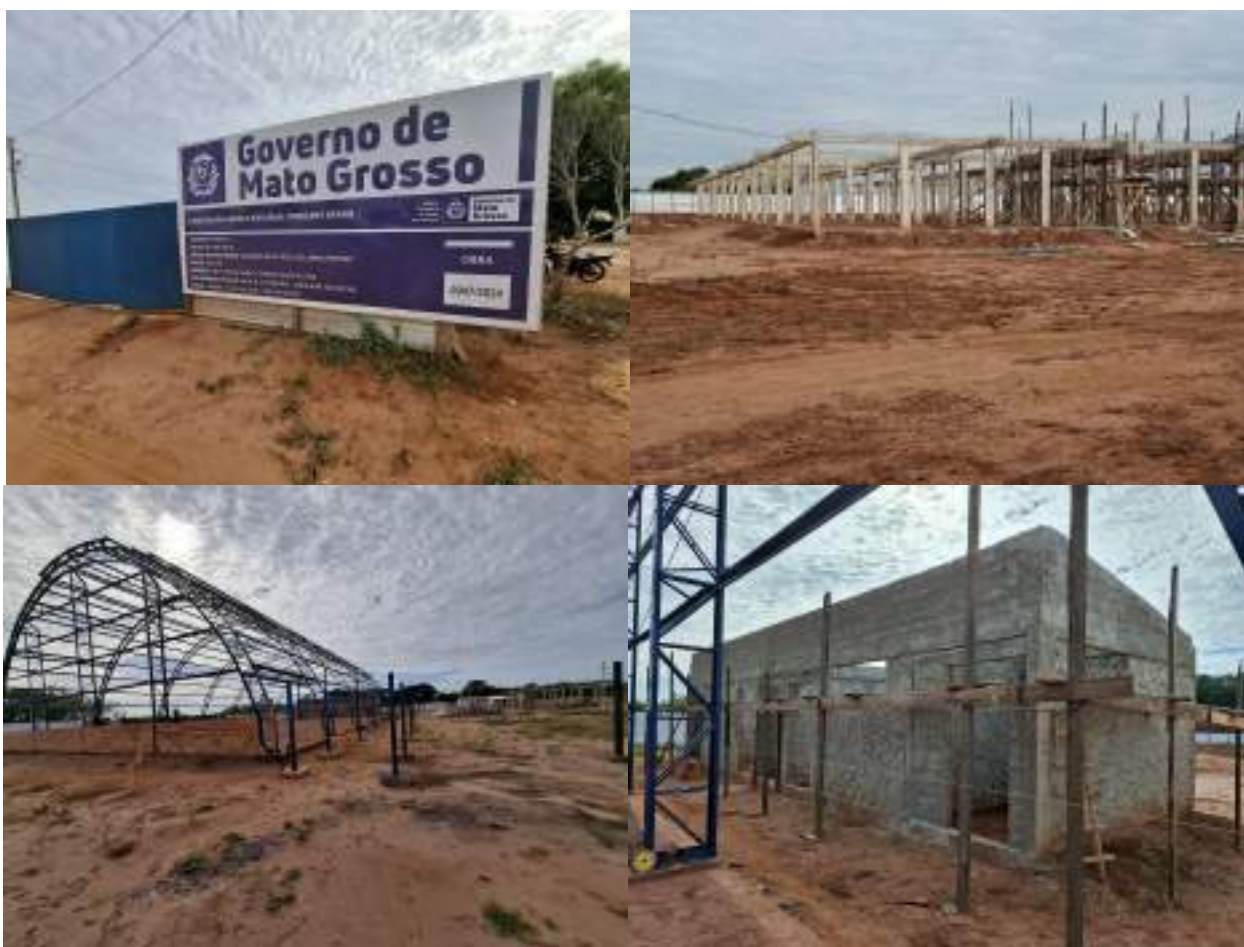
### 2.3) Obra Escola – Assentamento Keno

A obra localizada no Assentamento Keno apresenta avanço físico aproximado de **20%** (vinte por cento), configurando-se como a unidade com **maior atraso dentre as analisadas**.

Observou-se que a execução se encontra predominantemente na fase estrutural, com início recente da alvenaria, ainda concentrado principalmente na área do ginásio. Verificou-se, ainda, a realização de atividades relacionadas à retirada de formas de madeira (tabuado) de vigas e elementos estruturais, indicando finalização parcial dessas etapas.

A estrutura metálica do ginásio encontra-se em fase de montagem, sem cobertura concluída, e foi identificado baixo avanço nas edificações destinadas às salas de aula e

setores administrativos. Não foram observadas atividades relacionadas a instalações elétricas, hidrossanitários ou etapas de acabamento.

Apesar da presença de aproximadamente **09 (nove)** trabalhadores, o nível de execução permanece inferior às demais unidades, indicando possível baixa produtividade, atraso no início efetivo dos serviços ou deficiência na organização das frentes de trabalho.

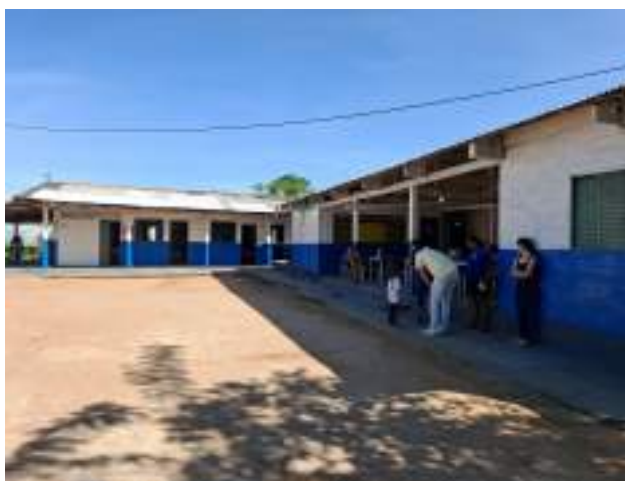
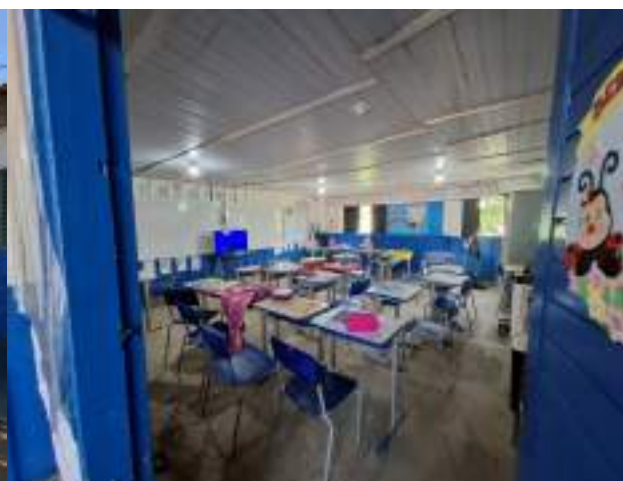
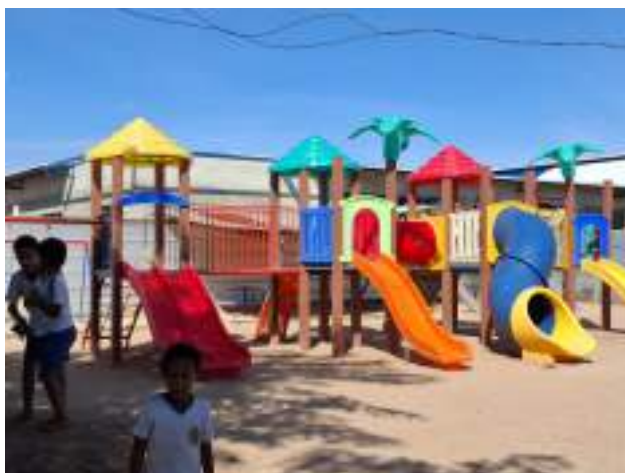
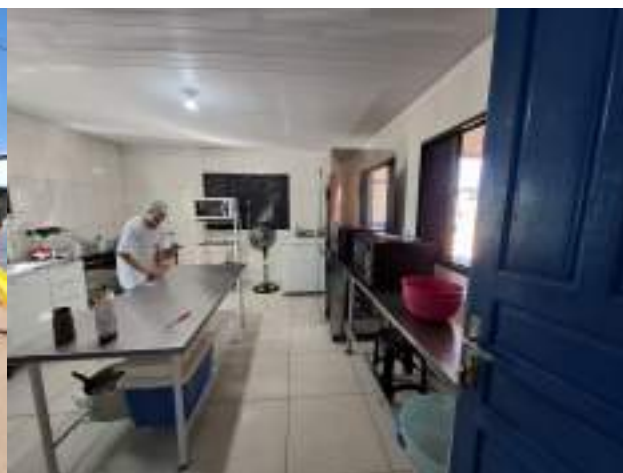
#### 3.1 ESCOLA – ASSENTAMENTO ZUMBI

Em relação à estrutura física, trata-se de uma edificação simples, construída predominantemente em madeira, apresentando sinais visíveis de desgaste ao longo do tempo. Os ambientes administrativos contam com mobiliário básico, como mesas, armários e equipamentos de informática, suficientes para o desenvolvimento das atividades, embora sem padronização e com limitações quanto ao conforto.

Destaca-se, de forma positiva, que a **cozinha escolar apresentou significativa melhoria em relação à última visita realizada**, encontrando-se atualmente mais estruturada e equipada, com a presença de equipamentos mais modernos, o que contribui diretamente para melhores condições de preparo e manipulação dos alimentos.

Além disso, parte dos ambientes apresenta ventilação reduzida, o que pode comprometer o conforto térmico, especialmente em períodos mais quentes.

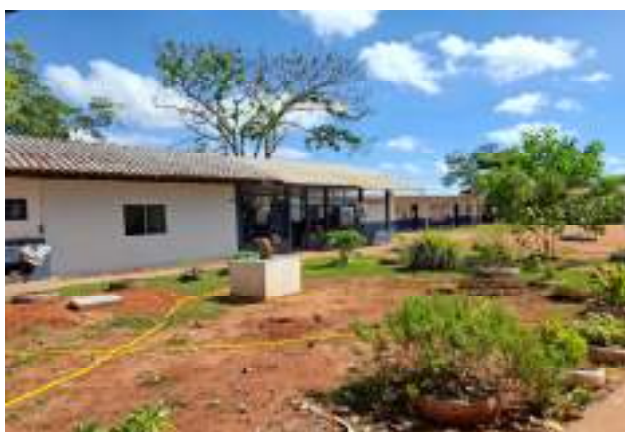
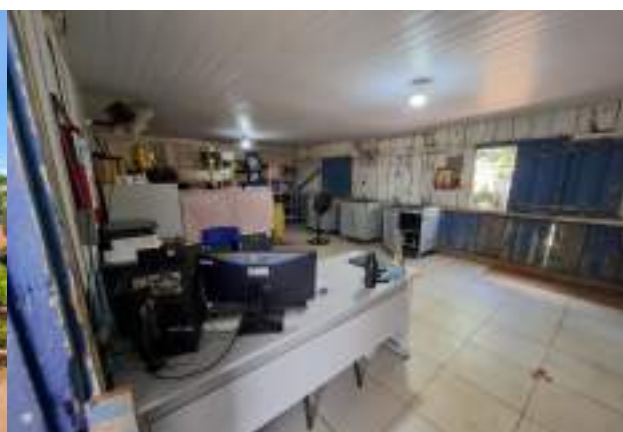
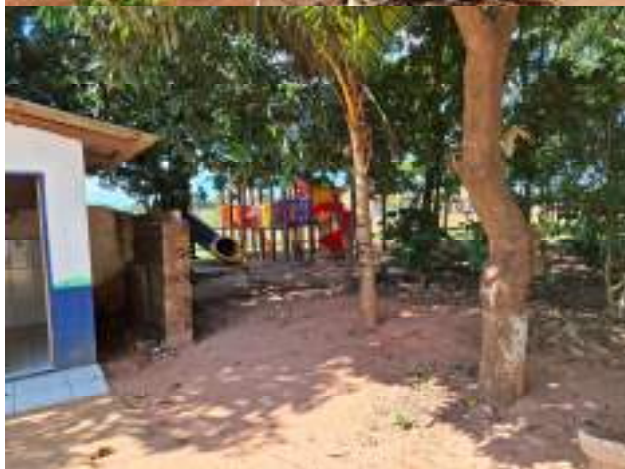
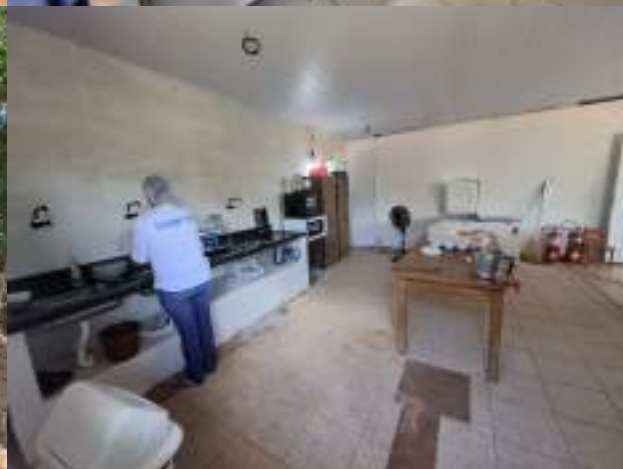
### 3.2 ESCOLA – ASSENTAMENTO 12 DE OUTUBRO

No que se refere à estrutura física, trata-se de uma unidade simples, porém funcional, com ambientes que atendem às necessidades básicas do funcionamento escolar. Observa-se a existência de sala administrativa e espaço destinado ao atendimento, além de salas equipadas com mobiliário suficiente para o desenvolvimento das atividades pedagógicas, ainda que sem maiores recursos ou padronização.

Em relação às condições de conservação, a estrutura apresenta sinais naturais de desgaste decorrentes do uso contínuo, especialmente em pintura e acabamentos, evidenciando a necessidade de manutenção. Apesar disso, os espaços internos encontram-se organizados, permitindo a adequada condução das atividades diárias.

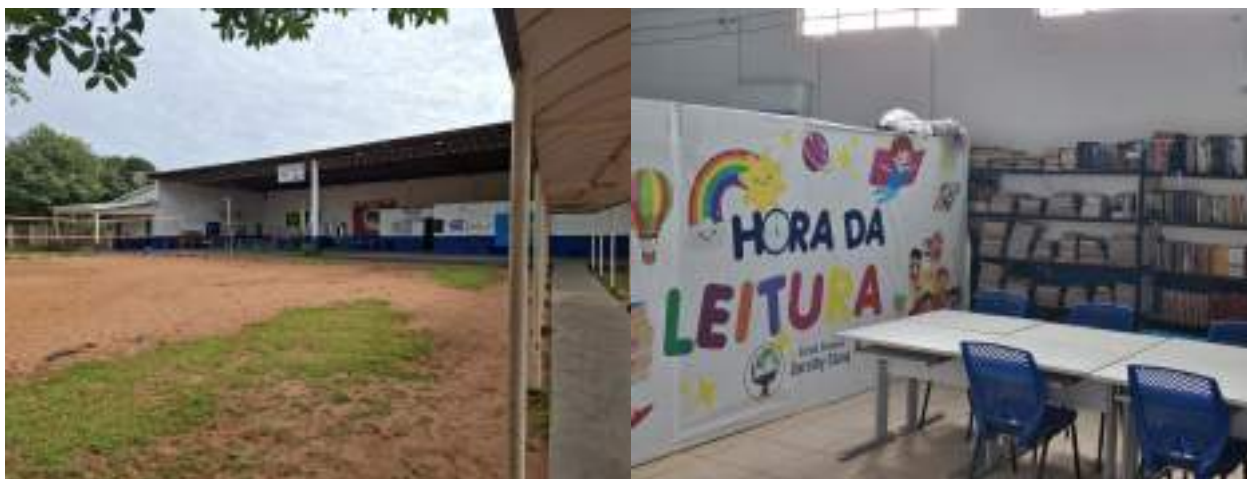
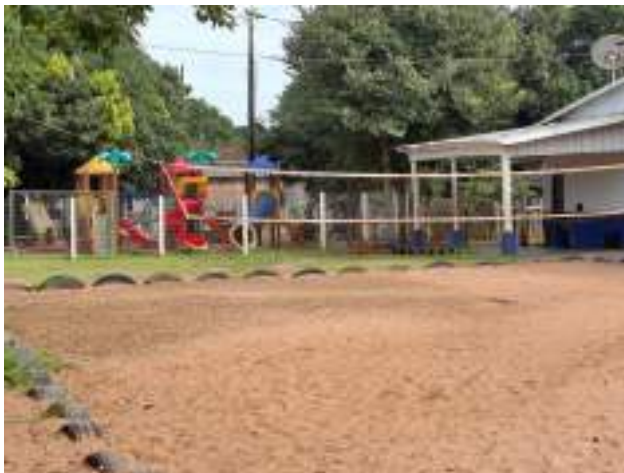
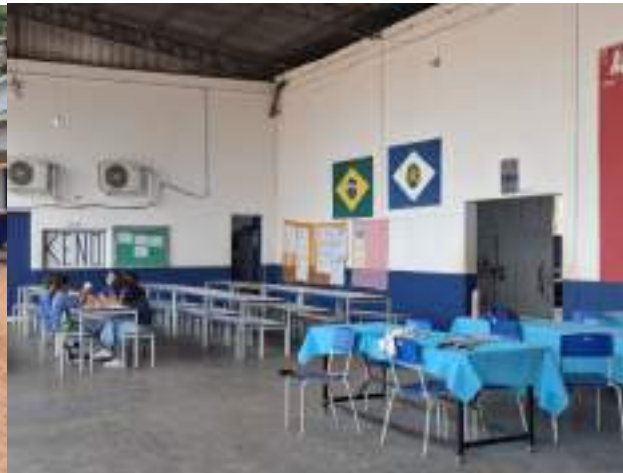
### 3.3 ESCOLA – ASSENTAMENTO KENO

No que se refere à estrutura física, a unidade apresenta condições mais adequadas em comparação às demais escolas visitadas, dispondo de ambientes internos mais amplos e melhor distribuídos. Observa-se a existência de sala administrativa funcional, além de espaços destinados às atividades pedagógicas que, embora simples, atendem de forma satisfatória às necessidades do ensino.

Em relação às condições de conservação, a estrutura apresenta estado geral satisfatório, com sinais pontuais de desgaste decorrentes do uso contínuo, mas sem comprometer o funcionamento das atividades.
