**RELATÓRIO TÉCNICO DE VISITA IN LOCO Nº 05/2026**

| <b>UNIDADE VISITADA</b> | Secretaria Municipal de Esporte e Lazer de Cláudia/MT |
| <b>DATA DA VISITA</b> | 24 de julho de 2026 |

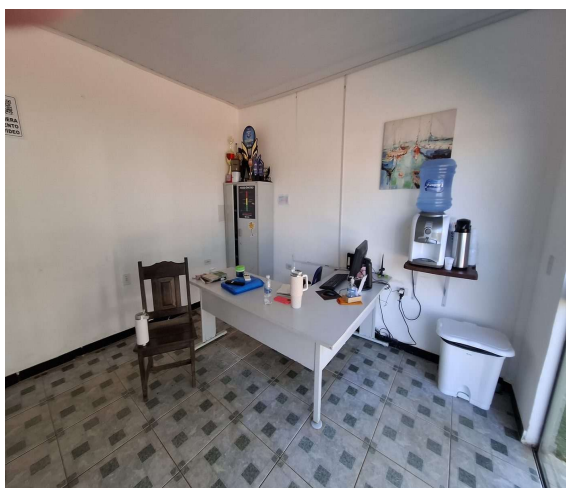
Foram observadas, contudo, situações que demandam providências quanto à organização, ao acabamento da edificação e à segurança das instalações. Em uma das salas, materiais esportivos, sacolas, caixas, medalhas e outros objetos encontravam-se depositados diretamente sobre o piso e sobre as mesas, prejudicando a organização do ambiente e a adequada utilização do mobiliário; também foram observados cabos aparentes e pendentes, inclusive próximos a equipamentos eletrônicos.

*Foto 1 — sala de trabalho da sede administrativa.*

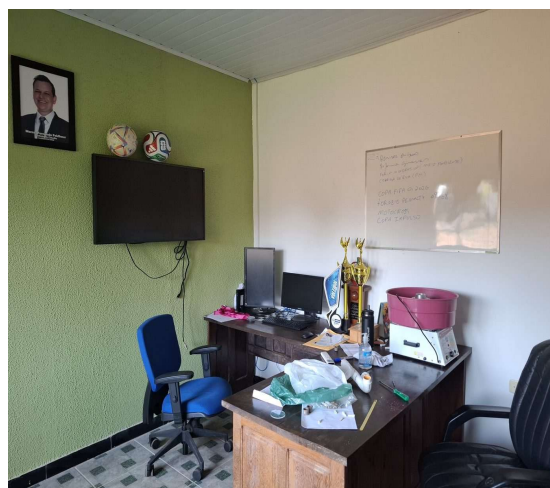
*Foto 2 — outra sala administrativa*

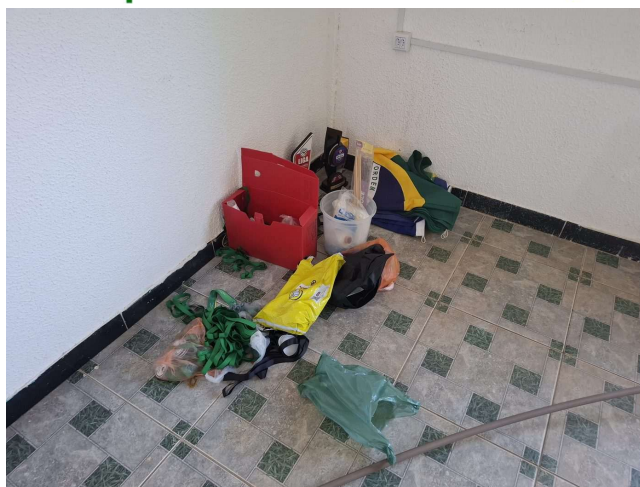
*Foto 3 — materiais, uniformes e objetos diversos depositados no piso.*

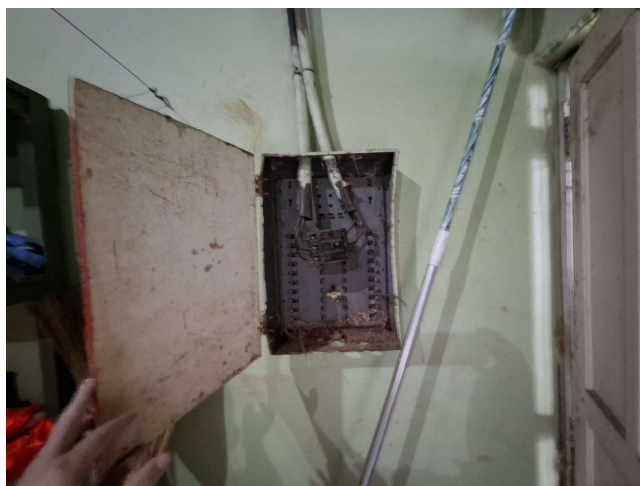
Foram encontradas situações relevantes relacionadas às instalações elétricas do complexo. Em um dos depósitos, havia quadro elétrico antigo, oxidado, sem proteção interna adequada e com componentes e fiações expostos, instalado em ambiente utilizado para armazenamento de uniformes, materiais esportivos e outros objetos — condição que amplia o risco de contato acidental, choque elétrico, curto-circuito e princípio de incêndio.

*Foto 4 — quadro elétrico aberto, oxidado e com fiação exposta.*

2. Isolar o quadro elétrico aberto e providenciar sua inspeção e regularização por profissional legalmente habilitado, com extensão da revisão a todas as instalações elétricas dos ginásios, depósitos, sanitários e áreas administrativas.

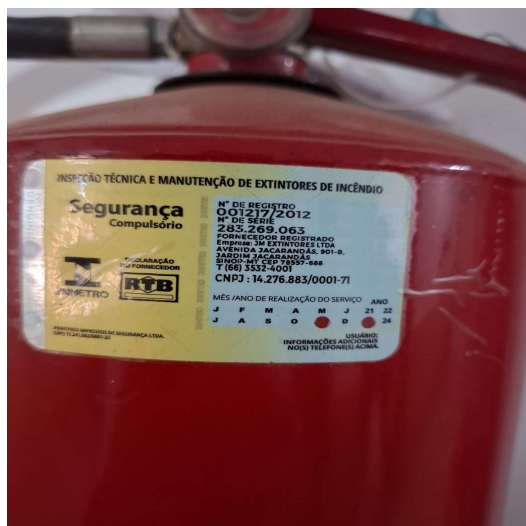
Foram identificados extintores instalados na área administrativa. A etiqueta fotografada, no entanto, indica que o serviço de inspeção ou manutenção foi realizado em novembro de 2024; considerando que a visita ocorreu em julho de 2026, há indicativo de que a manutenção periódica se encontra vencida.

A simples presença física do extintor não assegura sua eficiência: equipamentos vencidos ou sem manutenção válida podem não funcionar adequadamente em situação de emergência.

Foto 5 — etiqueta de inspeção e manutenção do extintor.

3. Providenciar a inspeção, manutenção ou substituição dos extintores do complexo, com controle atualizado dos vencimentos.
4. Submeter o piso da quadra do ginásio antigo à avaliação de engenheiro civil, com diagnóstico e definição da solução de recuperação, restringindo ou sinalizando, enquanto isso, as áreas mais danificadas.

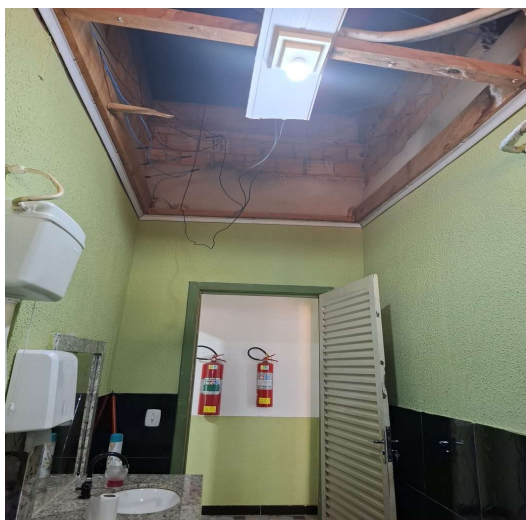
O sanitário localizado nas proximidades da sede administrativa apresentava condição inadequada e potencialmente insegura. Parte significativa do forro havia sido retirada ou estava caída, deixando expostos a estrutura de madeira da cobertura, a alvenaria, tubulações, cabos e fios pendentes, pontos de iluminação improvisados e partes internas do telhado.

A abertura no teto é extensa e permite acesso visual direto à estrutura superior da edificação; foram observados fios soltos e elementos sem proteção, situação que pode resultar em queda de materiais, contato elétrico, entrada de animais, infiltração e agravamento da deterioração. Também foram constatados danos no revestimento e a necessidade de conclusão das intervenções nas paredes e no teto.

Foto 6 — forro removido, estrutura de madeira e instalações elétricas expostas no teto do sanitário administrativo.

1. Interditar preventivamente o sanitário administrativo com o teto aberto, até a conclusão dos reparos no forro, na cobertura, nas instalações elétricas e nas tubulações.

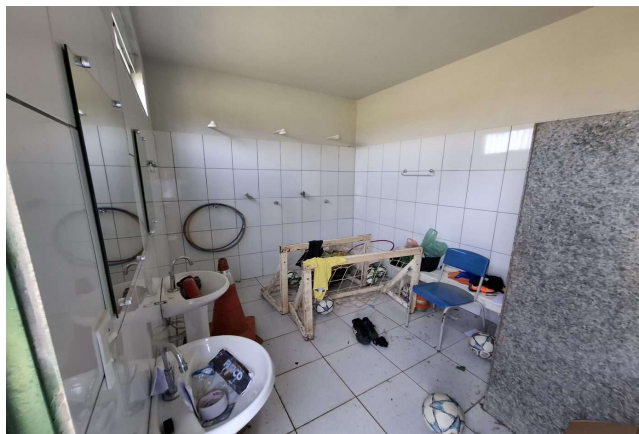
Os vestiários mais novos, junto ao campo, possuem revestimento cerâmico, chuveiros, lavatórios, espelhos, bancos e instalações sanitárias; um deles estava desocupado e em condições razoáveis de conservação. Outro, contudo, estava sendo utilizado como depósito de traves pequenas, bolas, uniformes, cones, cadeiras, bambolês, caixas e diversos materiais, o que impede ou restringe seu uso pelos atletas, dificulta a limpeza, aumenta o risco de acidentes, prejudica o controle patrimonial e contribui para a deterioração dos equipamentos ali guardados.

*Foto 7 — vestiário utilizado como depósito de trave, bolas, uniformes e outros materiais esportivos.*

7. Substituir ou reparar as redes e telas de proteção danificadas, assegurando fixação adequada.
8. Desocupar o vestiário utilizado como depósito, restabelecendo sua finalidade original, e reorganizar todos os depósitos do complexo, separando materiais esportivos, produtos de limpeza, bens permanentes, ferramentas, uniformes e itens inservíveis.

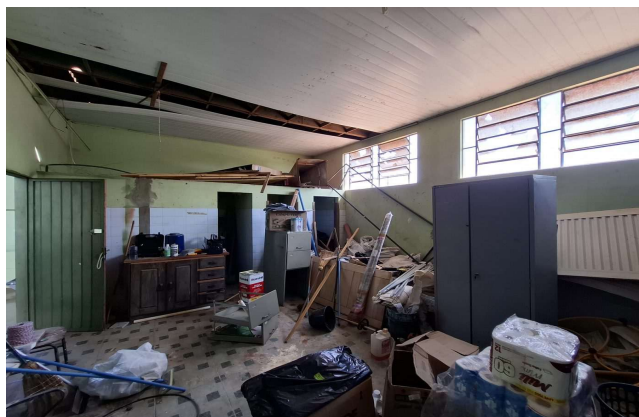
Foram inspecionados diversos ambientes destinados ao armazenamento de bens, equipamentos esportivos, materiais de limpeza, uniformes, troféus, ferramentas, tintas e mobiliário. Em parte desses espaços verificou-se acúmulo excessivo de materiais, caixas abertas e objetos espalhados no piso, mobiliário desmontado, produtos químicos sem organização, circulação interna prejudicada, ausência de identificação das prateleiras e dificuldade previsível para realização de inventário e localização dos bens.

Em um dos ambientes encontravam-se produtos, recipientes, tintas, cabos, ferramentas e resíduos armazenados de forma desordenada. Em outro local, troféus e placas de premiação estavam depositados junto a armários desmontados, pia retirada e restos de materiais, situação incompatível com a adequada preservação dos bens públicos.

*Foto 8 — depósito com materiais de limpeza, mobiliário, tintas e outros itens armazenados de forma desordenada, sob forro parcialmente danificado.*

9. Realizar inventário físico dos bens, com identificação, registro e avaliação da utilidade de cada item, e instaurar o respectivo processo de baixa e destinação para os bens inservíveis.

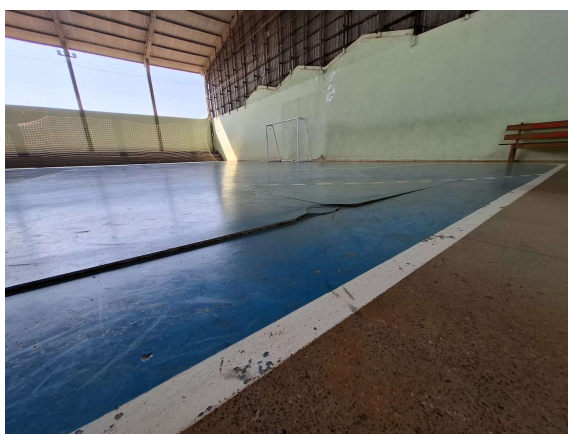
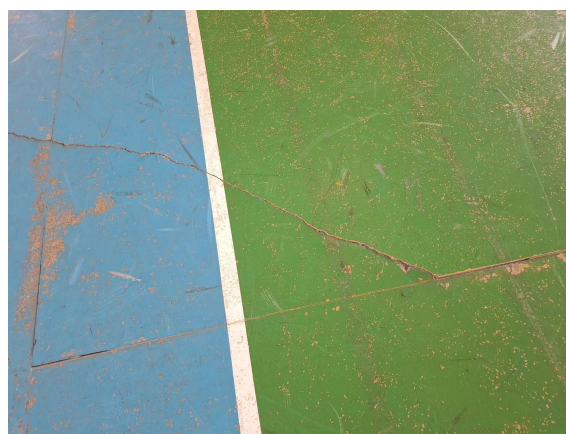
O ginásio mais antigo apresenta desgaste significativo e necessita de intervenção técnica abrangente. O piso da quadra possui extensas fissuras e trincas — algumas atravessando as áreas azul e verde —, abertura e elevação em juntas ou placas, desprendimento de revestimento, pintura desgastada, remendos e desníveis perceptíveis; em um trecho, o piso encontra-se levantado, com abertura e deformação consideráveis. A condição não deve ser tratada apenas como problema estético, pois pode comprometer a segurança dos atletas em atividades que envolvem corrida, mudança rápida de direção e contato físico.

*Foto 9 — fissura na quadra, próxima à marcação central.*

*Foto 10 — detalhe da fissura atravessando as áreas azul e verde da quadra.*

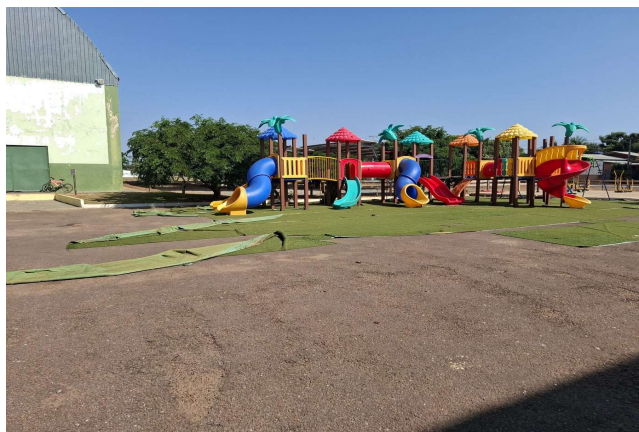
O playground possui brinquedos coloridos e aparentemente íntegros. O piso de grama sintética que circunda os equipamentos, no entanto, encontrava-se parcialmente removido, solto, enrugado e com peças deslocadas, com placas soltas, emendas abertas, bordas levantadas e áreas sem revestimento — risco de tropeço e queda e prejuízo à absorção de impacto, considerando que o espaço é utilizado por crianças.

*Foto 11 — piso de grama sintética solto e enrugado ao redor do playground.*

5. Corrigir a grama sintética do playground, eliminando bordas e emendas.
6. Reformar os sanitários do ginásio antigo, substituindo janelas, corrigindo revestimentos e instalações hidráulicas, portas e divisórias, e avaliando as condições de acessibilidade.

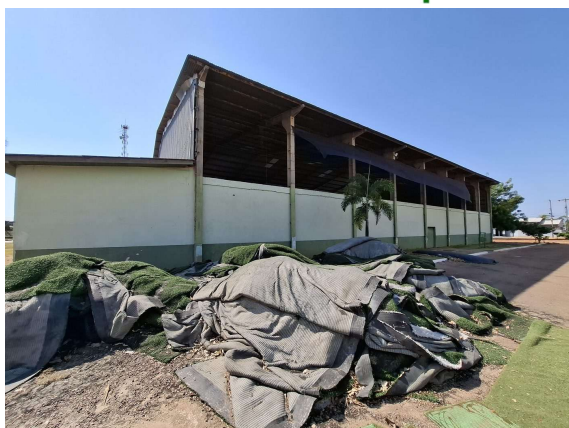
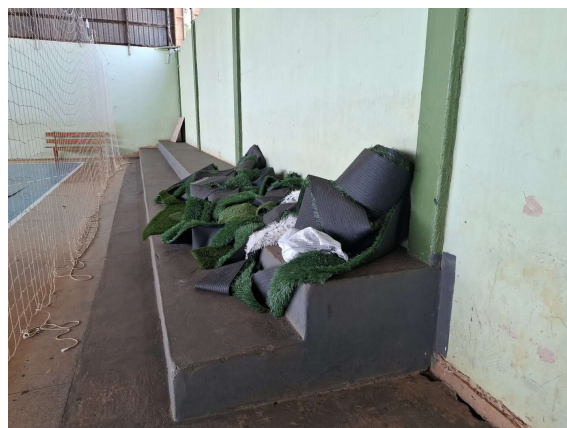
Grande volume de grama sintética retirada encontrava-se acumulado nas áreas externas do ginásio, em montes expostos ao sol, à chuva e à sujeira, além de pedaços depositados sobre arquibancadas internas. Essa forma de armazenamento acelera a perda do material, dificulta sua reutilização, ocupa áreas de circulação, favorece o acúmulo de água e animais.

Foto 12 — grama sintética retirada, amontoadada em área externa junto à lateral do ginásio.

Foto 13 — pedaços de grama sintética enrolados sobre arquibancada interna.

10. Definir a destinação da grama sintética retirada, evitando sua permanência exposta ao tempo.
11. Instituir plano de manutenção preventiva do complexo, com serviços, responsáveis, periodicidade e registro fotográfico do antes e depois das providências adotadas.

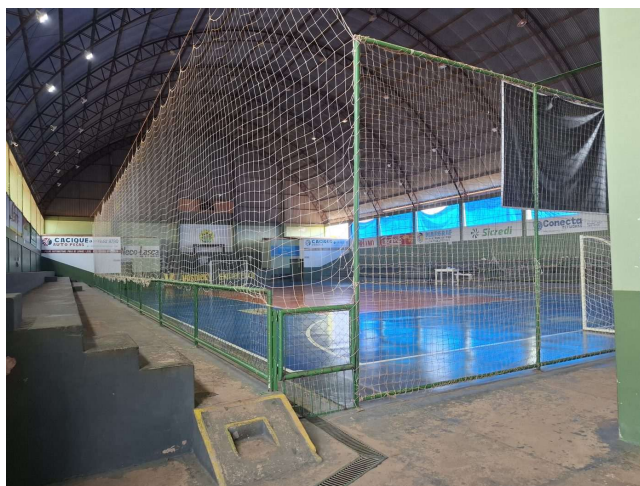
O ginásio apresentava melhores condições de conservação, com piso mais uniforme, redes de proteção, iluminação e cobertura aparentemente preservadas. A existência de espaços em melhor estado demonstra que a Secretaria dispõe de estruturas aptas à realização de atividades, mas evidencia também a necessidade de padrão uniforme de conservação entre todas as unidades do complexo.

Foto 14 — quadra coberta mais recente, com piso e redes de proteção em boas condições.

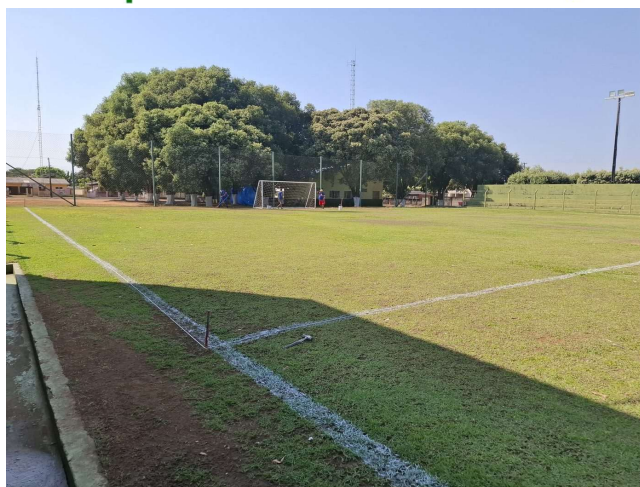
O campo de futebol apresentava gramado cortado, linhas demarcadas, traves instaladas, alambrados e sistema de iluminação, em condição geral satisfatória para utilização, embora com áreas de menor cobertura vegetal e desgaste do gramado. As arquibancadas externas apresentavam fissuras e desgaste no revestimento, especialmente nas extremidades e laterais. A área também possui reservatório elevado de água.

Foto 15 — campo de futebol, com equipe realizando a demarcação das linhas no gramado.

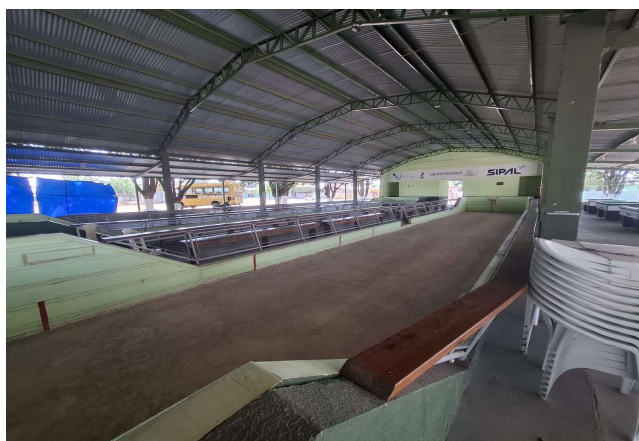
Foto 16 — pista da Cancha Municipal de Bocha, coberta e equipada com bancos para o público.

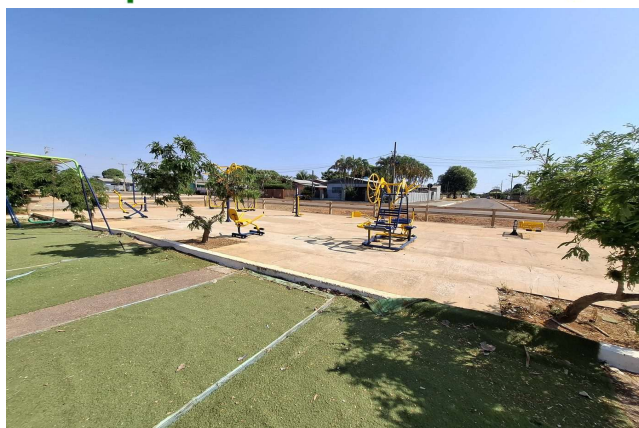
Foi inspecionada a academia da terceira idade, instalada em área externa integrada à pista de caminhada, dotada de aparelhos de ginástica ao ar livre voltados ao público idoso e à comunidade em geral, em meio a arborização e mobiliário urbano. Os equipamentos apresentavam, em geral, boas condições de conservação e fixação.

*Foto 17 — academia da terceira idade, com trechos do piso emborrachado soltos junto à pista de caminhada.*
