**RELATÓRIO TÉCNICO DE VISITA IN LOCO Nº 06/2026**

| <b>UNIDADES VISITADAS</b> | Almoxarifado Municipal e Arquivo Municipal de Cláudia/MT |
| <b>DATA DA VISITA</b> | 21 de agosto de 2026 |

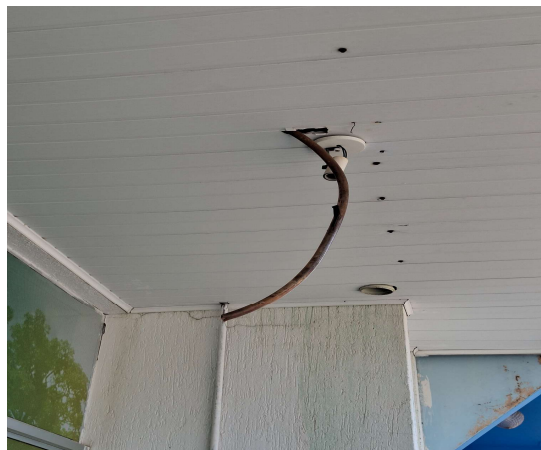
O forro é predominantemente de PVC e apresenta pontos perfurados, aberturas e trechos sem acabamento. A condição deve ser avaliada em conjunto com as instalações elétricas e com o sistema de prevenção contra incêndio, especialmente na área do Arquivo Municipal.

*Foto 4 — mangueira de água do ar condicionado pendente no forro da área externa, próximo ao spot de iluminação.*

4. Regularizar os pontos com fios ou condutores aparentes, aberturas, instalações incompletas e o elemento pendente no forro externo, eliminando improvisações e riscos de contato ou curto-circuito.

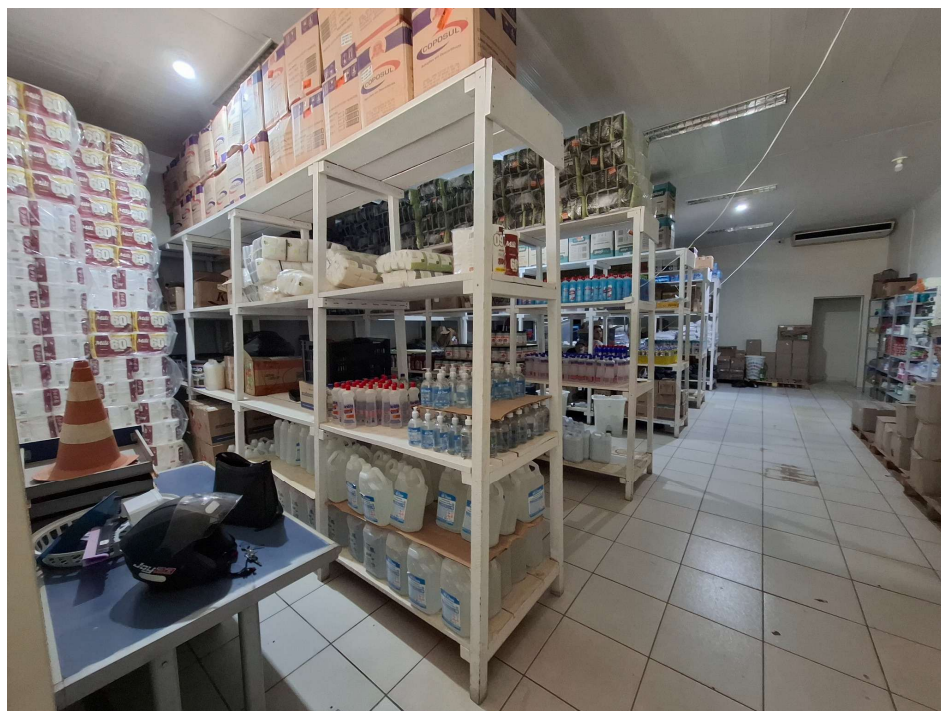
O Almoxarifado possui quantidade significativa de estantes destinadas à guarda de materiais de limpeza, higiene, descartáveis e outros itens de consumo. Parcela expressiva dos produtos encontrava-se organizada sobre prateleiras ou pallets, evitando o contato direto com o piso, o que constitui prática adequada.

O volume de materiais armazenados, contudo, é elevado. Em determinados pontos foram observados caixas, sacos e fardos em corredores ou próximos às estantes, reduzindo a área de circulação. Também existem empilhamentos de considerável altura, o que exige controle para evitar instabilidade, dificuldade de movimentação e risco de queda de materiais.

Foto 5 — visão geral do Almoxarifado, com estantes e materiais de consumo armazenados.

8. Manter os corredores do Almoxarifado e do Arquivo permanentemente desobstruídos, evitando caixas, sacos, carrinhos ou outros materiais em rotas de circulação e acesso a equipamentos de segurança.

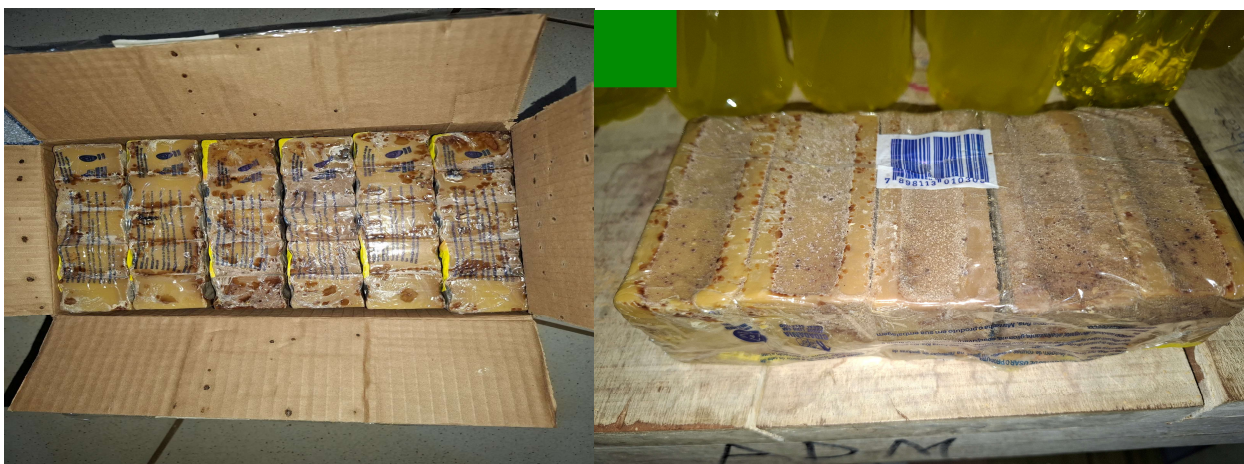
Durante a verificação por amostragem foram identificadas embalagens de sabão em pedra com sinais visíveis de deterioração, perfurações e alterações de superfície compatíveis com ação de insetos. Conforme anotação realizada durante a visita, a situação alcançaria aproximadamente 7 (sete) caixas do produto.

Também foi anotada necessidade de conferência de possível divergência de peso entre produto indicado em 750 g e 900 g. A informação não permite, isoladamente, concluir pela existência de irregularidade; por isso, recomenda-se comparar o produto físico com a especificação contratada, a nota fiscal, o documento de entrada e o cadastro no sistema de estoque.

Foto 7 — sabão em pedra com sinais de deterioração e perfurações, observado durante a inspeção do estoque.

Os itens nessas condições devem ser imediatamente segregados do estoque disponível para distribuição. Recomenda-se levantamento formal da quantidade comprometida, lote, fornecedor, data de entrada e documentação da aquisição, de forma a subsidiar a definição da destinação dos produtos e eventual apuração de responsabilidade, se for o caso.

13. Segregar imediatamente as caixas de sabão em pedra que apresentem sinais de deterioração ou infestação, impedindo sua distribuição até a conclusão da avaliação.

14. Realizar levantamento formal do sabão comprometido, com quantidade, lote, fornecedor, data de entrada e documentação da aquisição, definindo a destinação e eventual providência administrativa cabível.

15. Conferir a possível divergência de peso entre produto de 750 g e 900 g, comparando a especificação contratada com o produto recebido, nota fiscal, documento de entrada e cadastro no sistema de estoque.

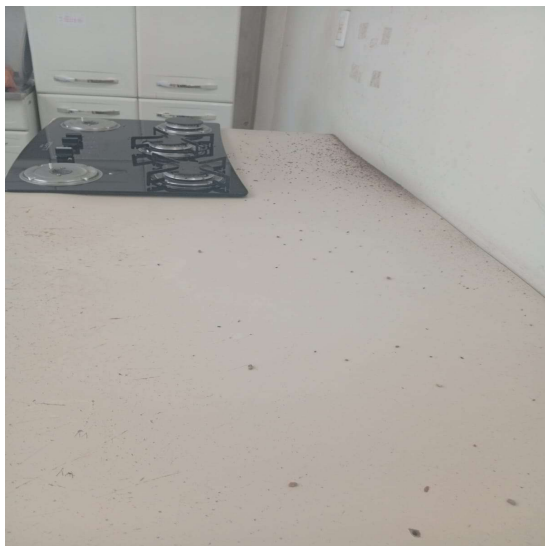
A copa dispõe de pia, armários, mesa, cadeiras, fogão e geladeira. Em registros fotográficos complementares foram observados numerosos resíduos escuros sobre a bancada do fogão, parede e piso. Conforme informação prestada, os resíduos foram atribuídos à presença de morcegos no ambiente.

*Foto 8 — resíduos atribuídos à presença de morcegos sobre a bancada da copa.*

A situação é incompatível com a adequada higiene de uma área destinada ao preparo ou consumo de alimentos e recomenda providência prioritária de higienização, identificação dos pontos de entrada dos animais e adoção de medidas de vedação e controle por

serviço competente. Até a higienização e correção do problema, deve-se evitar o uso da área afetada para manipulação de alimentos.

17. Providenciar higienização especializada da copa e identificação dos pontos de entrada de morcegos, adotando medidas de vedação e controle por serviço competente; até a regularização, evitar a manipulação de alimentos na área afetada.

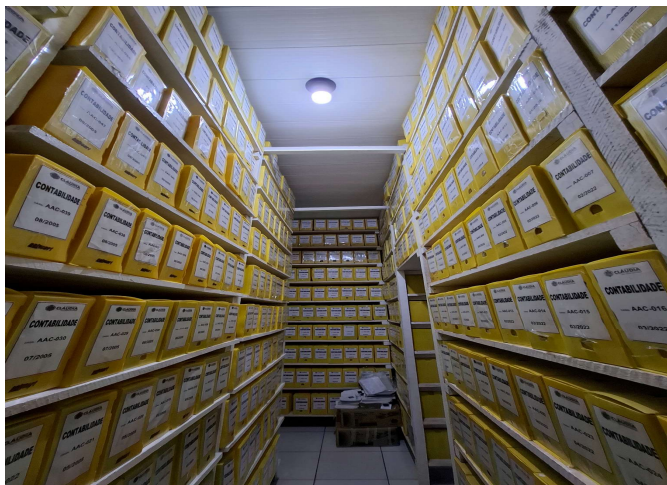
O Arquivo Municipal apresenta, em parte significativa de suas dependências, bom nível de organização documental. Foram identificadas estantes com caixas-arquivo padronizadas, organizadas por cores, setores, assuntos e períodos, contendo identificação externa visível. Entre os conjuntos fotografados, observam-se caixas referentes à Contabilidade, Recursos Humanos, Unidade de Controle Interno e outras áreas administrativas.

A padronização e a identificação dos volumes constituem aspecto positivo, pois facilitam a localização, consulta, inventário e controle dos documentos arquivados.

*Foto 10 — setor do Arquivo Municipal com caixas identificadas por unidade, assunto e período.*

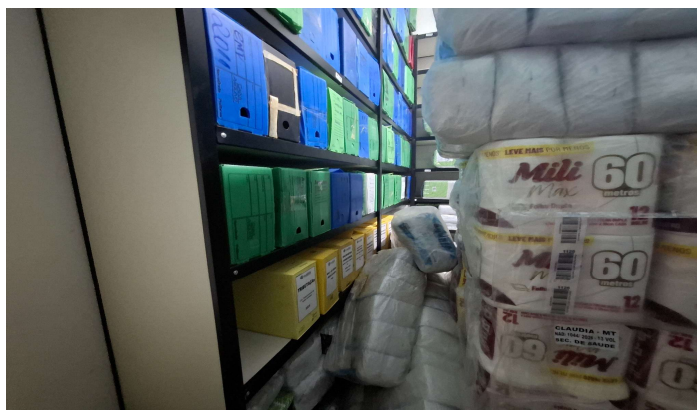
Em determinados corredores do Arquivo, as caixas e os materiais acondicionados nas partes superiores aproximam-se significativamente do forro de PVC, reduzindo o vão livre superior. Em outros pontos, materiais de consumo armazenados junto ao acervo também atingem altura elevada e ocupam áreas de circulação.

A condição merece correção preventiva. Como referência técnica, as Recomendações para a Construção de Arquivos, do Conselho Nacional de Arquivos — CONARQ, indicam que o vão livre acima das estantes deve ser de, no mínimo, 0,30 m, além de preverem corredores e afastamentos que favoreçam a circulação de pessoas, ar, limpeza, inspeção e funcionamento dos sistemas de extinção de incêndio.

O acúmulo de papéis e embalagens próximo ao forro aumenta a carga de materiais combustíveis e pode dificultar a atuação dos sistemas de prevenção e combate a incêndio. A situação torna-se mais relevante diante da impossibilidade, nesta visita, de atestar a idade e a adequação técnica da instalação elétrica do prédio.

*Foto 11 — materiais de consumo armazenados junto ao acervo documental, com redução do corredor e aproximação do armazenamento às partes superiores do ambiente.*

Foi constatado que parte das dependências destinadas ao Arquivo Municipal é utilizada para armazenamento de papel higiênico, papel toalha e outros materiais de consumo. A guarda conjunta de materiais de estoque com documentos públicos reduz o espaço disponível, dificulta a circulação e amplia a carga de materiais combustíveis no ambiente.

5. Reduzir a altura de armazenamento nas áreas do Arquivo, assegurando, como referência técnica, vão livre mínimo de 0,30 m acima das estantes e preservando corredores adequados para circulação, inspeção e atuação dos sistemas de segurança.

6. Evitar o armazenamento de caixas, fardos e outros materiais diretamente junto ao forro ou em condições que dificultem a ventilação e a inspeção do ambiente.

7. Retirar gradualmente do Arquivo Municipal os fardos de papel higiênico, papel toalha e demais materiais de consumo, restabelecendo a separação entre a guarda documental e as funções de Almoxarifado.
