RELATÓRIO DE AUDITORIA DE INSPEÇÃO Nº 01/2017 Cláudia, 10 de março de 2017.

UNIDADE AUDITADA	**Secretária Municipal de Educação**
GESTOR DA UNIDADE	**Claudevânia Barbon Anderle**

✓ CONSTATAÇÃO DO ONIBUS VOLKSBUS 15-190 PLACA QBD-3100

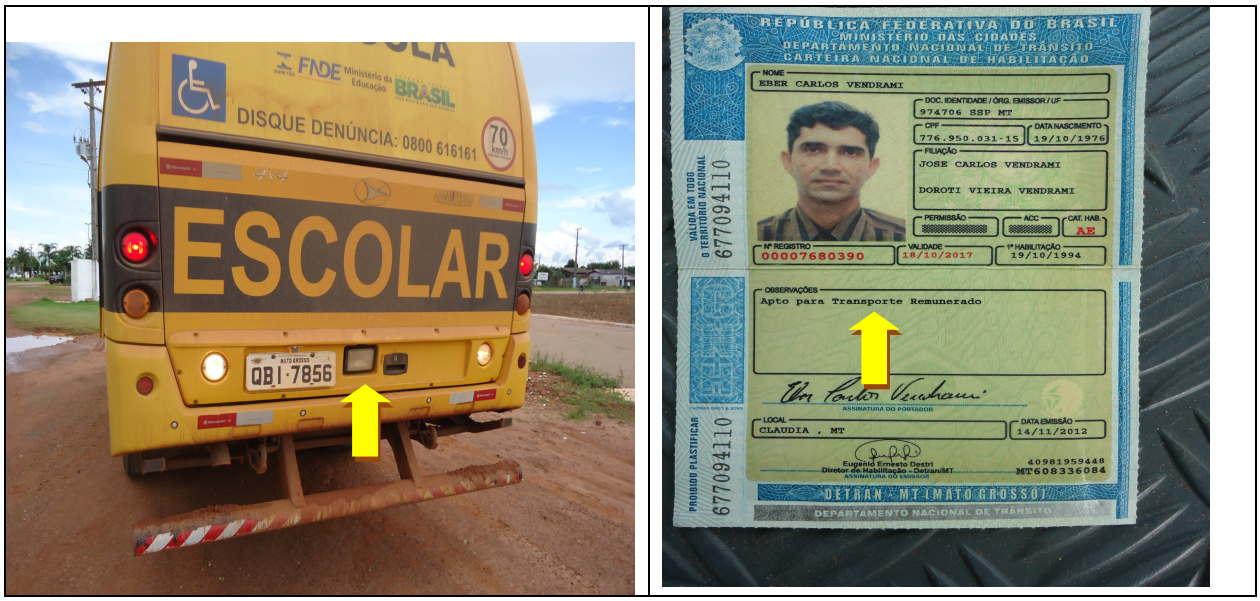
✓ **CONSTATAÇÃO DO ONIBUS VOLARE V6L PLACA QCB-7579**

- Luz de ré do meio queimado;
- Motorista só está apto a transporte remunerado e não para transporte escolar.

1) Fazer a manutenção regularmente de todos os veículos, principalmente nos achados desta inspeção;

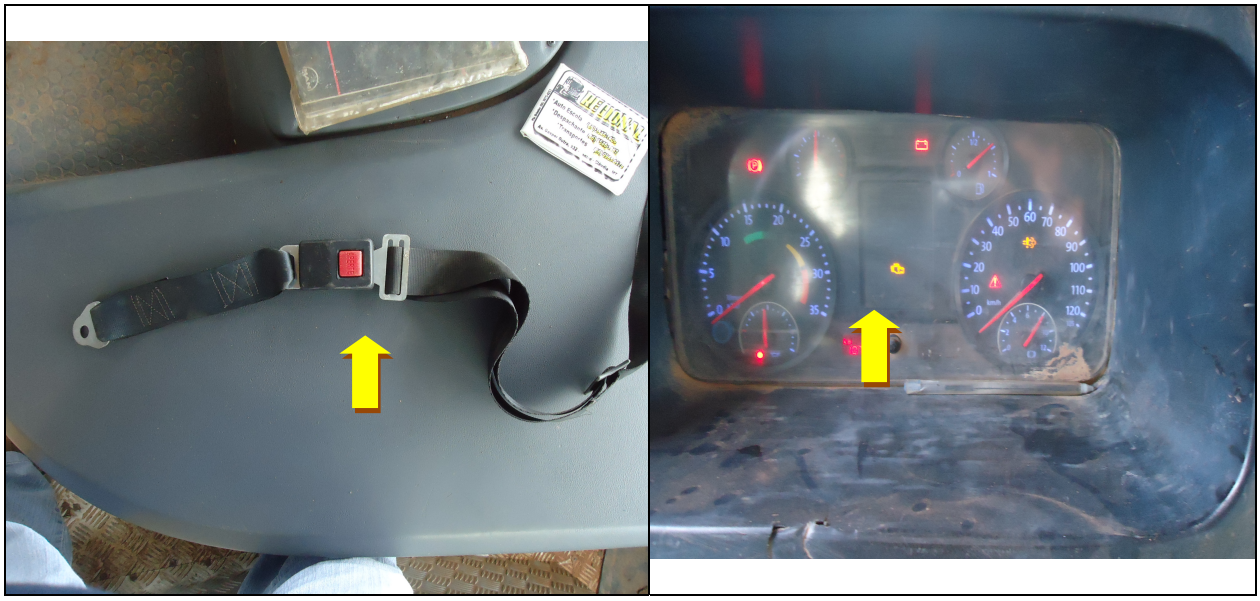
✓ **CONSTATAÇÃO DO ONIBUS VOLKSBUS PLACA OBN-2899**

- Luz de ré não funciona;
- Pisca com problema (rele do painel);
- Falta de seis ponteiras no cinto de segurança.

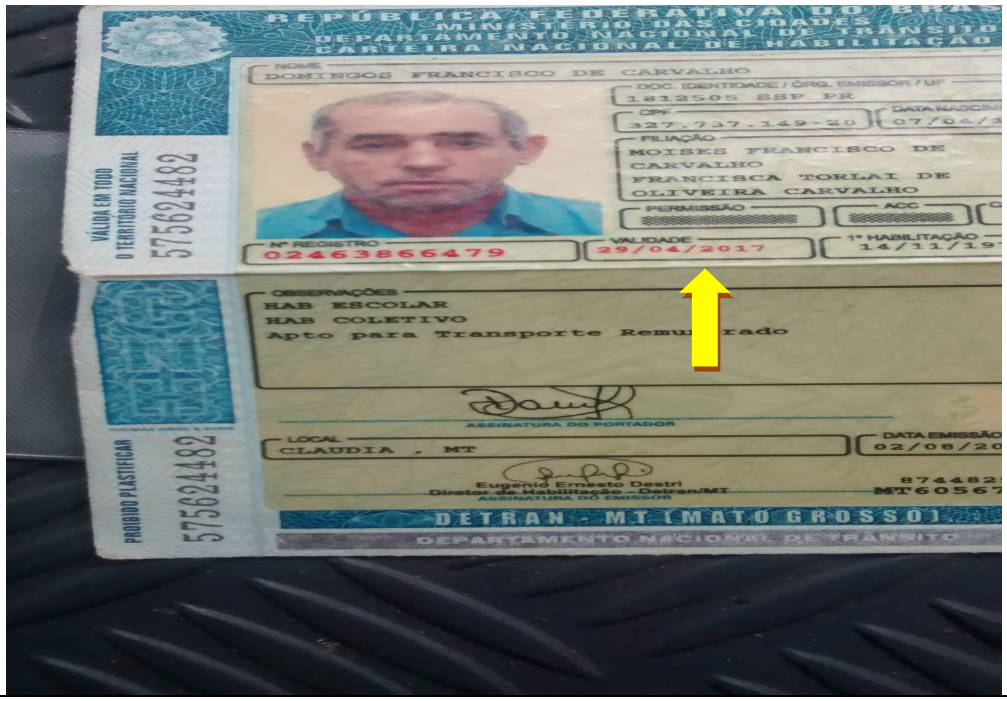
✓ **CONSTATAÇÃO DO ONIBUS VOLARE V6L PLACA QCB-7539**

- Veículo foi colocado banco para mais seis passageiros e a placa de identificação da capacidade máxima consta ainda vinte passageiros;
- Motorista está para vencer a carteira de habilitação.

3) Avisar por ofício o motorista que sua carteira esta por vencer;
